ひび割れ分析サービス

建築物外壁調査業務の効率化をサポート

CrackVision Viewer

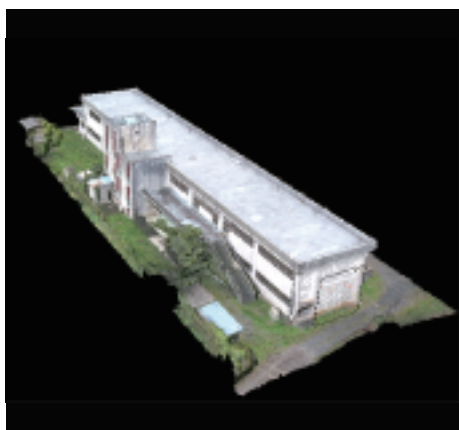
3D モデル生成

ドローン空撮画像からひび割れマッピング用3Dモデルを生成

撮影画像を元に3Dモデル生成

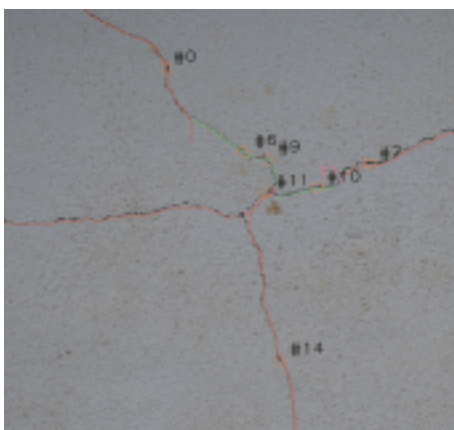
ひび割れ箇所抽出

詳細点検画像からNSW製AIエンジンでひび割れ箇所を自動抽出・解析し、長さや幅の推定値を表示

クラウドでひび割れ箇所検出
幅、長さ推定
